法泉寺

원주 법천사지 10차 발굴조사 현장설명회자료

2015. 10. 21

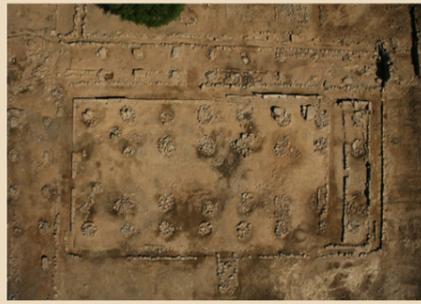
사진 3. 강당지 전경

조사결과 법천사의 중심사역은 남북 72.6m, 동서 52.5m의 장방형 회랑 영역(면적: 3,811㎡) 안에 금당과 강당이 남북 일직선상에 놓이고, 금당 앞에 2기의 탑이 배치된 2탑1금당 등 완벽한 형태의 가람배치임이 확인되었다. 금당은 남북 14.4m, 동서 17.3m의 기단 내에 정면 3칸, 측면 3칸의 규모(건물면적: 105.6㎡)로 조성되었으며, 강당은 남북 16.8m, 동서 35.8m의 기단 내에 정면 7칸, 측면 3칸의 규모로 조성(건물면적: 369.6㎡)되었다. 중심사역의 평면 형태는 경주 불국사의 가람배치와 비견될 수 있으며, 고려 초 가람배치의 특징을 잘 보여준다고 할 수 있다.

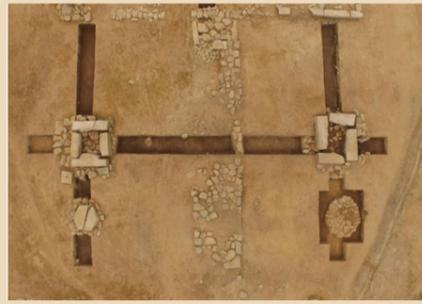
사진 4. 동·서탑지 및 공양보살상 지대석과 적심

한편 금당 전면(남쪽)에서는 석탑의 방형 지대석 2기가 중앙 보도를 중심으로 대칭하여 확인되었는데, 서탑지의 전면에는 적심위에 6각 지대석이, 동탑지의 전면에서는 지대석 없이 적심석만 확인되었다. 서탑지 전면에서 확인된 6각 지대석은 기초사에서 수습된 연화양련대좌, 연화복련대석, 석조보살상 등과 조합해 볼 때, 탑전 공양보살상을 안치하기 위한 지대석으로 밝혀졌다. 동탑지 전면도 마찬가지로 적심석의 위치로 볼 때, 탑전공양보살상이 배치되었을 가능성이 높다. 동·서탑 앞에 2기의 공양보살상이 배치되었다면, 국내에서는 처음 확인된 사례라 할 수 있다. 탑전 공양보살상은 강릉 신복사지, 평창 월정사, 논산 개태사의 예를 포함하여 국내에 4기밖에 없는 귀중한 자료라고 할 수 있다.

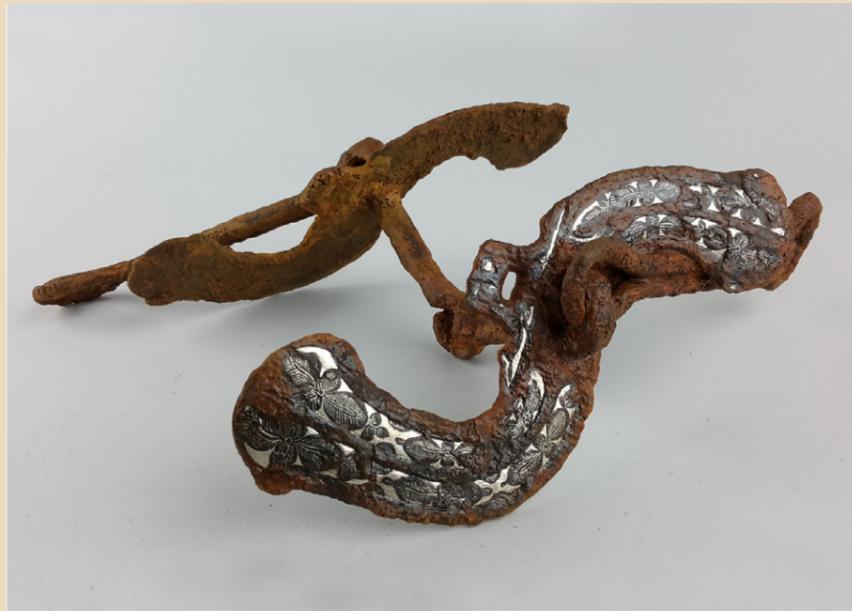
사진 5. 철제은입사말재갈멈추개

또한 본 조사지역에서 출토된 유물 중 철제 은입사 말재갈 멈추개 1점이 수습되었다. 그 동안 철제 또는 금동으로 제작된 경우는 국내에서 다수 출토된 바 있으나, 철제 말재갈에 은입사를 한 경우는 매우 드문 사례라고 할 수 있다. 은입사의 문양은 화문을 정교하고 세련되게 표현하여 고려시대 뛰어난 세공기술의 일면을 보여주는 중요한 유물로 평가된다.

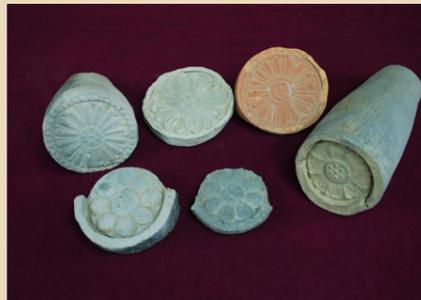
사진 6. 기와류(수막새 일괄)

출토된 유물은 대체적으로 법천사의 전성기에 해당하는 고려전기 유물들이 주류를 이루고 있는 가운데, 토수기와편, 인화문토기편 등 법천사의 창건기를 비정할 수 있는 유물들도 상당량 출토되었다. 출토유물 중 기와류는 단판연화문 수막새, 당초문 암막새들이 주류를 이루고 있으며, 귀면문사래기와 등 특수기와들도 소량 확인되었다. 자기류 역시 고려전기~중기로 편년되는 고려청자와 고려백자들이 주류를 이루고 있으며, 중국자기(월주요청자, 요주요청자)도 소량 확인되었다. 한편 강당지의 상부유구에 대한 조사 과정에서는 여말선초기에 해당하는 유물이 상당량 출토되었다. 그 외에 도동서원과 관련된 유물로는 조선 후기 막새편과 백자편들이 수습되었다.

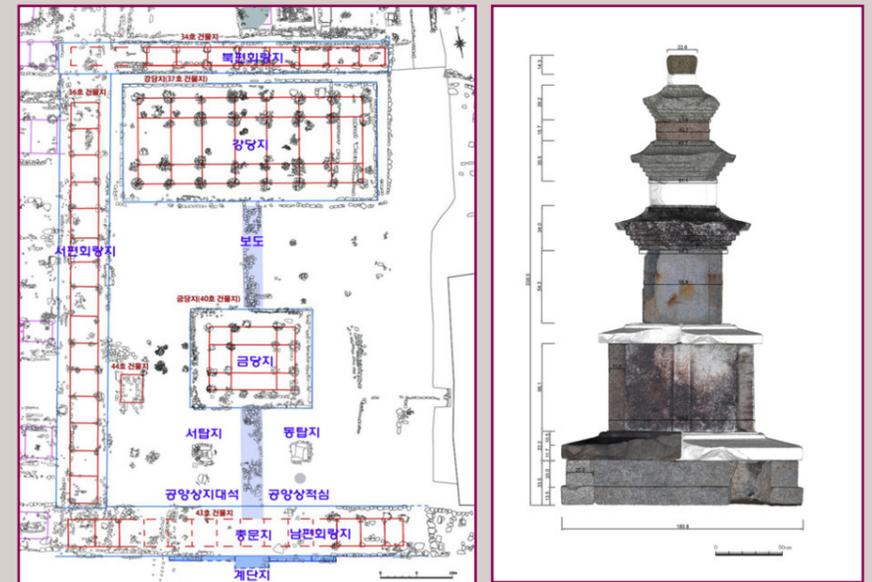
도면 2. 중심사역 발굴조사 현황도

법천사의 전성기로 평가되는 고려시대 중심사역은 북-서-남편에 회랑식 건물지가 경계를 이루는 남북 72.6m, 동서 52.5m의 영역으로 내부에 금당과 강당으로 추정되는 2기의 건물지, 탐지 2개소 등이 확인되었다. 중심사역 내 건물지의 배치 양상은 금당과 강당이 남북 일직선상에 놓이고, 금당 앞에 두 기의 탐지 배치된 2탑1금당의 가람배치임이 확인되었다. 한편 금당지의 전면(남편)에서는 석탑 기반 부 2기가 중앙 보도시설을 중심으로 대칭하여 조사되었는데, 서탐지의 전면에는 6각지대석이 확인되었고, 동탐지의 전면에는 상부 석조물이 유실된 적심시설만 확인되었다.
